Produkt: Kühlgerät	Bulletin-Nr.: 2007-Ref-07
Modell: RS21, 23, 55X, 56X, 60	Bulletin-Datum: 28. Februar 2007
Käufer: Alle	ECN-Nr.:
Betrifft: Modifikation der Ablauföffnung des ASSY COVER EVAP REF (Abdeckung der Verdampfeinheit des Kühlteils)

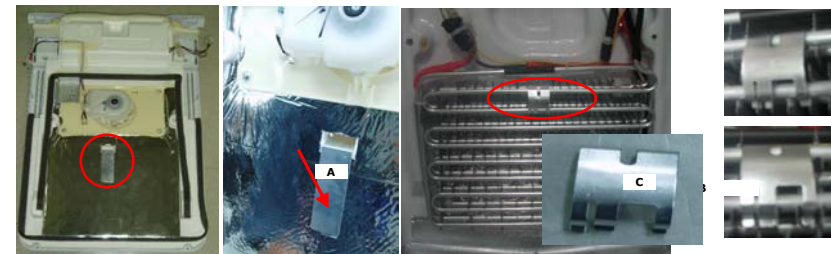
1. Die Wärmeenergie von der Abtau-Heizleitung wird nicht zur Ablauföffnung des ASSY COVER EVAP REF übertragen.
2. Styroporsteile um den Lüfter nehmen Feuchtigkeit auf und führen zu Vereisung.
3. Beim Abtauen schmelzen Frost und Vereisungen und gefrieren nach dem Abtauvorgang wieder.
4. Es bildet sich immer mehr Eis, bis das Eis schließlich den Lüfter behindert.
5. Daraufhin verschlechtert sich die Kühlleistung.
6. Das Selbstdiagnosesystem zeigt einen Lüftermotorfehler an.

- Aluminiumklammern sorgen für eine bessere Wärmeübertragung.
Klammer A liegt gegenüber von Klammer C, die auf der Heizleitung des Verdampfers installiert ist. Auf diese Weise wird die Wärme direkt zur Ablauföffnung übertragen.
- Diese Modifikation gilt ab dem Produktionsdatum März 2007.
